## Préavis au Conseil communal

Salle de gymnastique de la Croix-Blanche – Réfection de la place au sud et de l'escalier extérieur avec reprise de l'étanchéité du bâtiment

Préavis n°2/2020

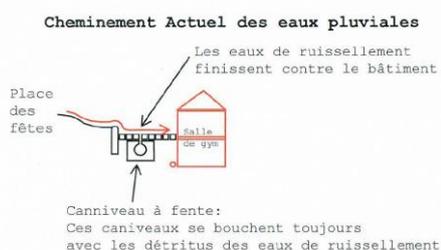
Actuellement, nous sommes confrontés à des infiltrations d'eau dans les locaux techniques ainsi que dans les corridors. Ces infiltrations surviennent lors de fortes précipitations. Elles se manifestent le long des joints de dilatations verticaux des murs de soubassement et le long des fissures présentent en tête de dalle.

Fissure au plafond des techniques

Après analyse, nous avons déterminés que les infiltrations d'eau à l'intérieur du bâtiment provenaient de fissures situées au niveau de la tête de la dalle du rez-supérieur. L'étanchéité bitumineuse recouvrant celle-ci est abîmée au niveau des fissures. L'eau s'infiltré, suit les fissures qui s'étendent à l'intérieur du bâtiment puis s'écoule dans les locaux situés au rez-inférieur dans le local électrique, la chaufferie, les sanitaires dans le stock et local nettoyage ou encore les corridors.

Dès lors, il est nécessaire d'agir à la source du problème, en intervenant directement sur l'étanchéité des soubassements en partie Sud du bâtiment ainsi que sur la récupération des eaux pluviales.

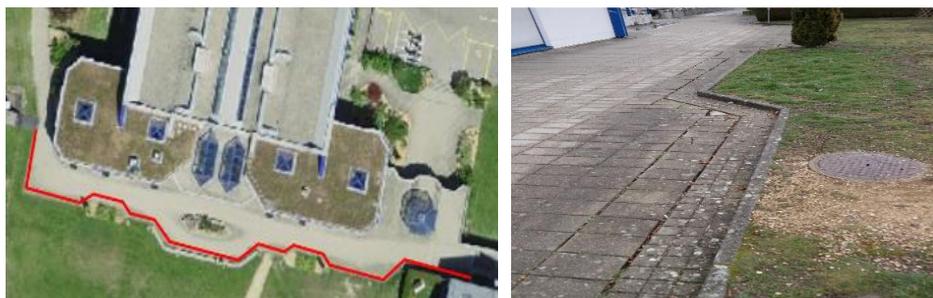
Nous avons également constaté que les caniveaux à fentes délimitant le cheminement piétonnier en pavés de la place des fêtes sont défectueux et sous dimensionnés. En effet, ils n'ont plus la capacité d'absorber les fortes précipitations auxquelles nous sommes confrontés depuis plusieurs années. Cela amplifie l'arrivée d'eau contre le bâtiment.

Position des caniveaux à fentes (trait rouge)

Les tassements du terrain ont également mis à mal les caniveaux et drains situés entre la place de fête et le cheminement en pavés le long de la façade Sud de la salle de gymnastique. Ces caniveaux à fentes ne fonctionnent plus correctement et l'eau de ruissellement provenant du terrain en amont de cette place n'est malheureusement plus absorbée convenablement. L'eau s'accumule jusque contre la façade du bâtiment, ce qui génère le phénomène d'infiltration d'eau par les fissures en tête de dalle. Cette eau supplémentaire accentue également l'érosion autour des pavés et la formation de flaques sur ce cheminement.

Le remplacement des caniveaux permettra une meilleure évacuation des eaux pluviales et nous permettra d'être moins impacté lors des grosses précipitations.

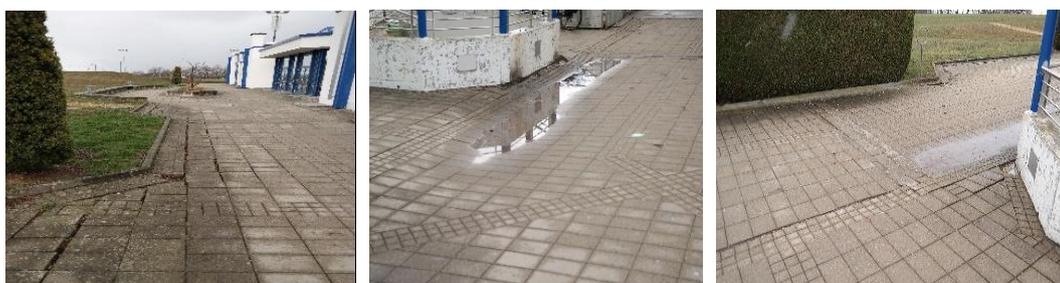
L'état du pavage du cheminement piétonnier et autour de l'escalier est précarisé. Des pavés sont manquants ou cassés. Des différences de niveau, dues aux tassements au fil du temps apparaissent. Après la pluie, des flaques se forment car les drainages mis en place à l'époque ne fonctionnent plus correctement.

Les affaissements sur le cheminement en pavés

Le cheminement a subi les affres du temps qui passe, certains pavés ont disparu, d'autres sont fendus ou poreux. On peut facilement constater le travail de l'érosion dû au mauvais fonctionnement des caniveaux et drainages, tels que des affaissements, flaques, désolidarisation entre les pavés et certains éléments du bâtiment et notamment contre les sauts-de-loup.

Les pavés du cheminement ne seront pas remplacés dans leur totalité. Seuls les pavés en mauvais état seront remplacés. Ainsi conservé, le cheminement piétonnier sera reconstruit en pavé, afin de préserver la perméabilité du sol et ainsi faciliter la pénétration des eaux pluviales.
