Bâtiment de la « voirie », chemin du Bois-de-la-Chapelle 3,  
Réfection de la dalle du rez-de-chaussée.

Demande d'un crédit de construction.

N° 7/2018

Préavis adopté par la Municipalité le 5 mars 2018

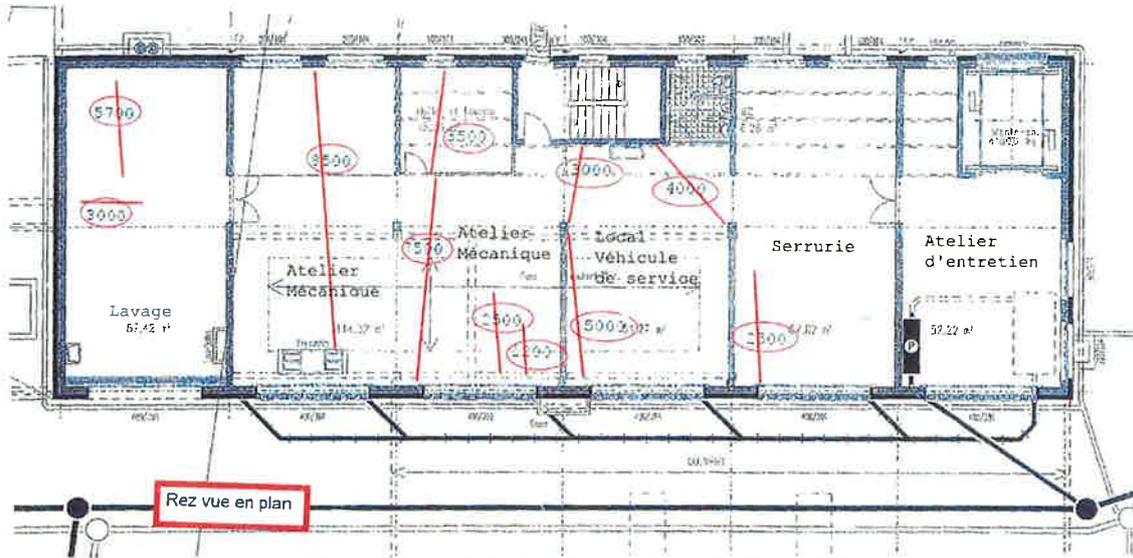
A la fin de l'année 2015, le bureau technique constatait des fissures sur le sol du rez-de-chaussée du bâtiment. Dans le secteur de l'atelier de mécanique, celles-ci étaient plus présentes et surtout, conséquentes.

Vue depuis le dessus ; dalle du rez-de-chaussée avec les fissures visibles

Toutes les caractéristiques des fissures énoncées ci-dessus indiquent que ce sont des fissures de retrait. Ce phénomène s'explique ici par la longueur de dalle qui excède les 30 mètres, sans la mise en place du joint de dilatation.

- régulièrement espacées, environ tous les 6 mètres.
- perpendiculaires par rapport à la longueur du bâtiment.
- traversantes pour 6 sur 8 d'entre elles (2 visibles seulement d'en-dessous).
- continues de part en part de la largeur du bâtiment pour 4 sur 8 d'entre elles.
- présentes autant sur appui qu'en travée.

Les phénomènes observés proviennent essentiellement des fissures de retrait et d'infiltrations. Comme vu précédemment, le phénomène de retrait touche à sa fin après 15 ans. Le risque que les fissures s'élargissent sensiblement encore plus du fait de ce phénomène est donc négligeable. La mise en œuvre d'une étanchéité efficace est cependant indispensable, pour prévenir la migration d'eau au travers de la dalle.

Les experts préconisent la mise en place d'une résine sur l'ensemble de la partie supérieure de la dalle. Les obstacles (murs, potelets) devront être traités avec des remontées d'étanchéité. Les

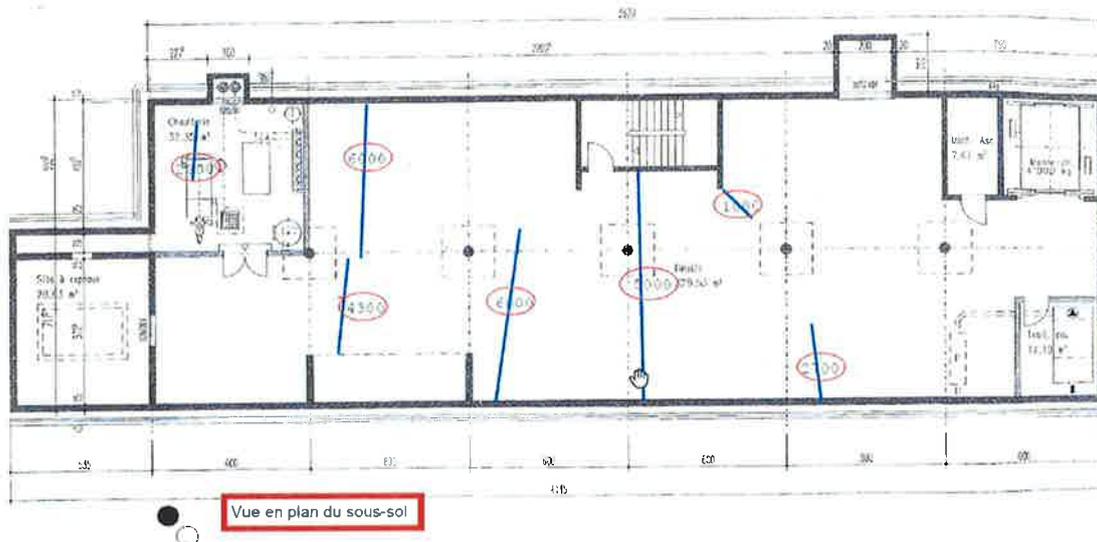
Depuis le sous-sol, des fissures étaient également visibles au plafond et des traces de carbonatation étaient apparentes. Cela laissait présager que certaines de ces fissures étaient traversantes, ce qui à terme, pourrait porter atteinte à la structure même de la dalle.

Vue depuis le dessous ; avec les fissures de la dalle du rez-de-chaussée reportées.

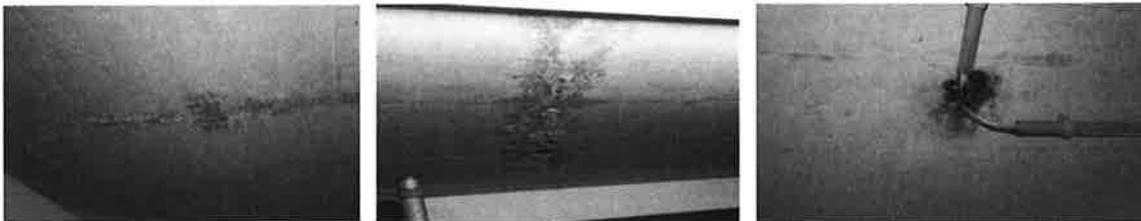
Par ailleurs, des traces d'infiltrations d'eau sous forme d'auréoles et de stalactites sont régulièrement visibles sur la face intrados des dalles, au droit des fissures et de passages de dalles :

Enfin, la face intrados du béton présente quelques traces de rouille au droit des fissures.

Des traces d'infiltrations d'eau au travers de la dalle sont visibles sous forme d'incrustations de carbonate de calcium ( $\text{CaCO}_3$ ) en intrados de cette dernière. Les eaux sont amenées par les véhicules ainsi que par les eaux de nettoyage. Ces eaux se chargent en traversant le béton.
