Réaménagement et stabilisation des berges du ruisseau du Polny et réhabilitation par gainage du collecteur d'eaux usées

Préavis n° 15/2022

## Stabilisation de ruisseau

## Principe d'intervention - situation Variante fosses de dissipation

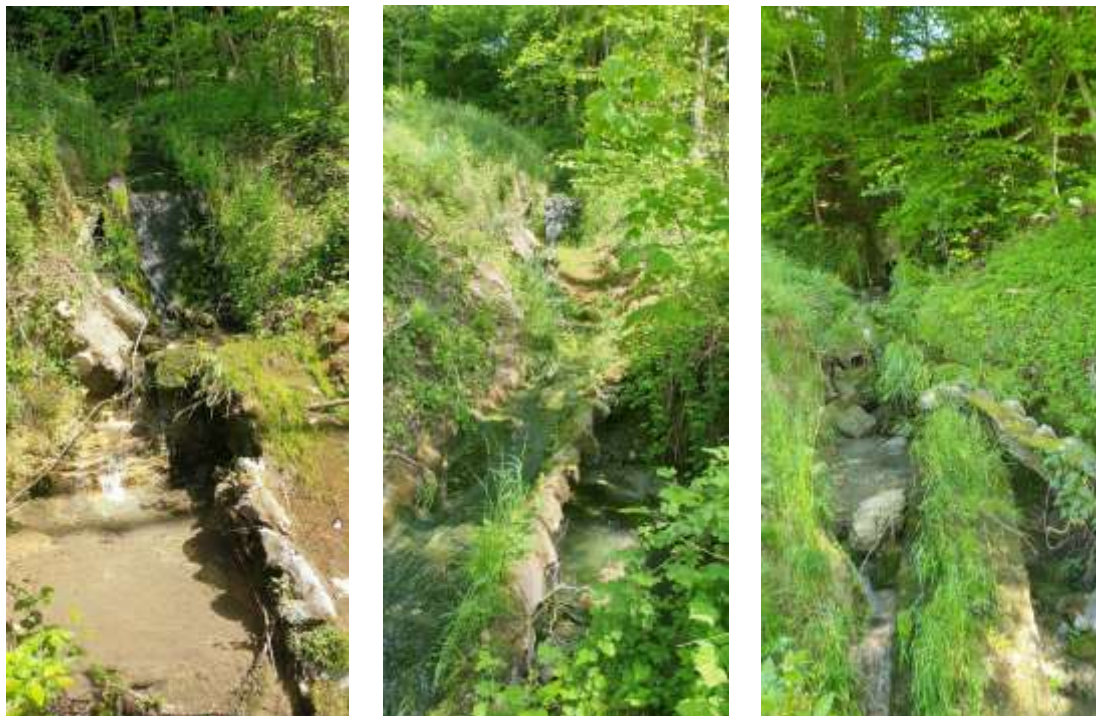
Caused par le débordement du cours d'eau en amont, les enrochements qui délimitent le lit mineur se sont déchaussés, la berge en rive droite a subi une érosion marquée et le fond du lit du ruisseau s'est déstabilisé.

Afin d'éviter de futurs ravinements, il est prévu de stabiliser le lit du cours d'eau et ses berges afin de garantir la protection contre les crues et d'assurer la qualité écologique du milieu. Les plans détaillés sont disponibles en annexe.

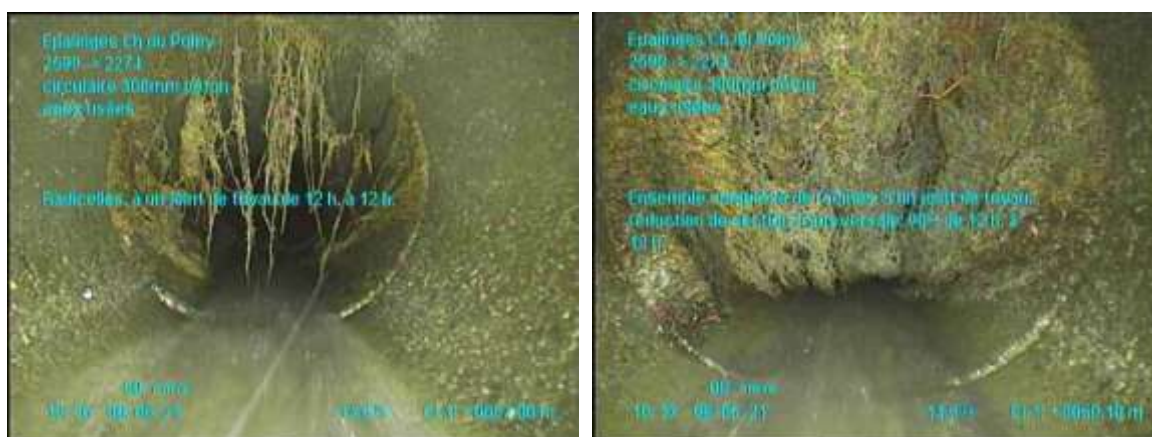
Suite au contrôle caméra de ce tronçon effectué au mois de juin 2021, il a été constaté que ce collecteur en ciment était bien usé et que des racines s'étaient introduites aux jointures.

Une réhabilitation de ce tronçon au moyen d'une gaine souple breveté BKP® permet un assainissement sans fouille onéreuse et est réalisé rapidement avec pour résultat une solution économique, durable et offrant une amélioration sur le plan statique.

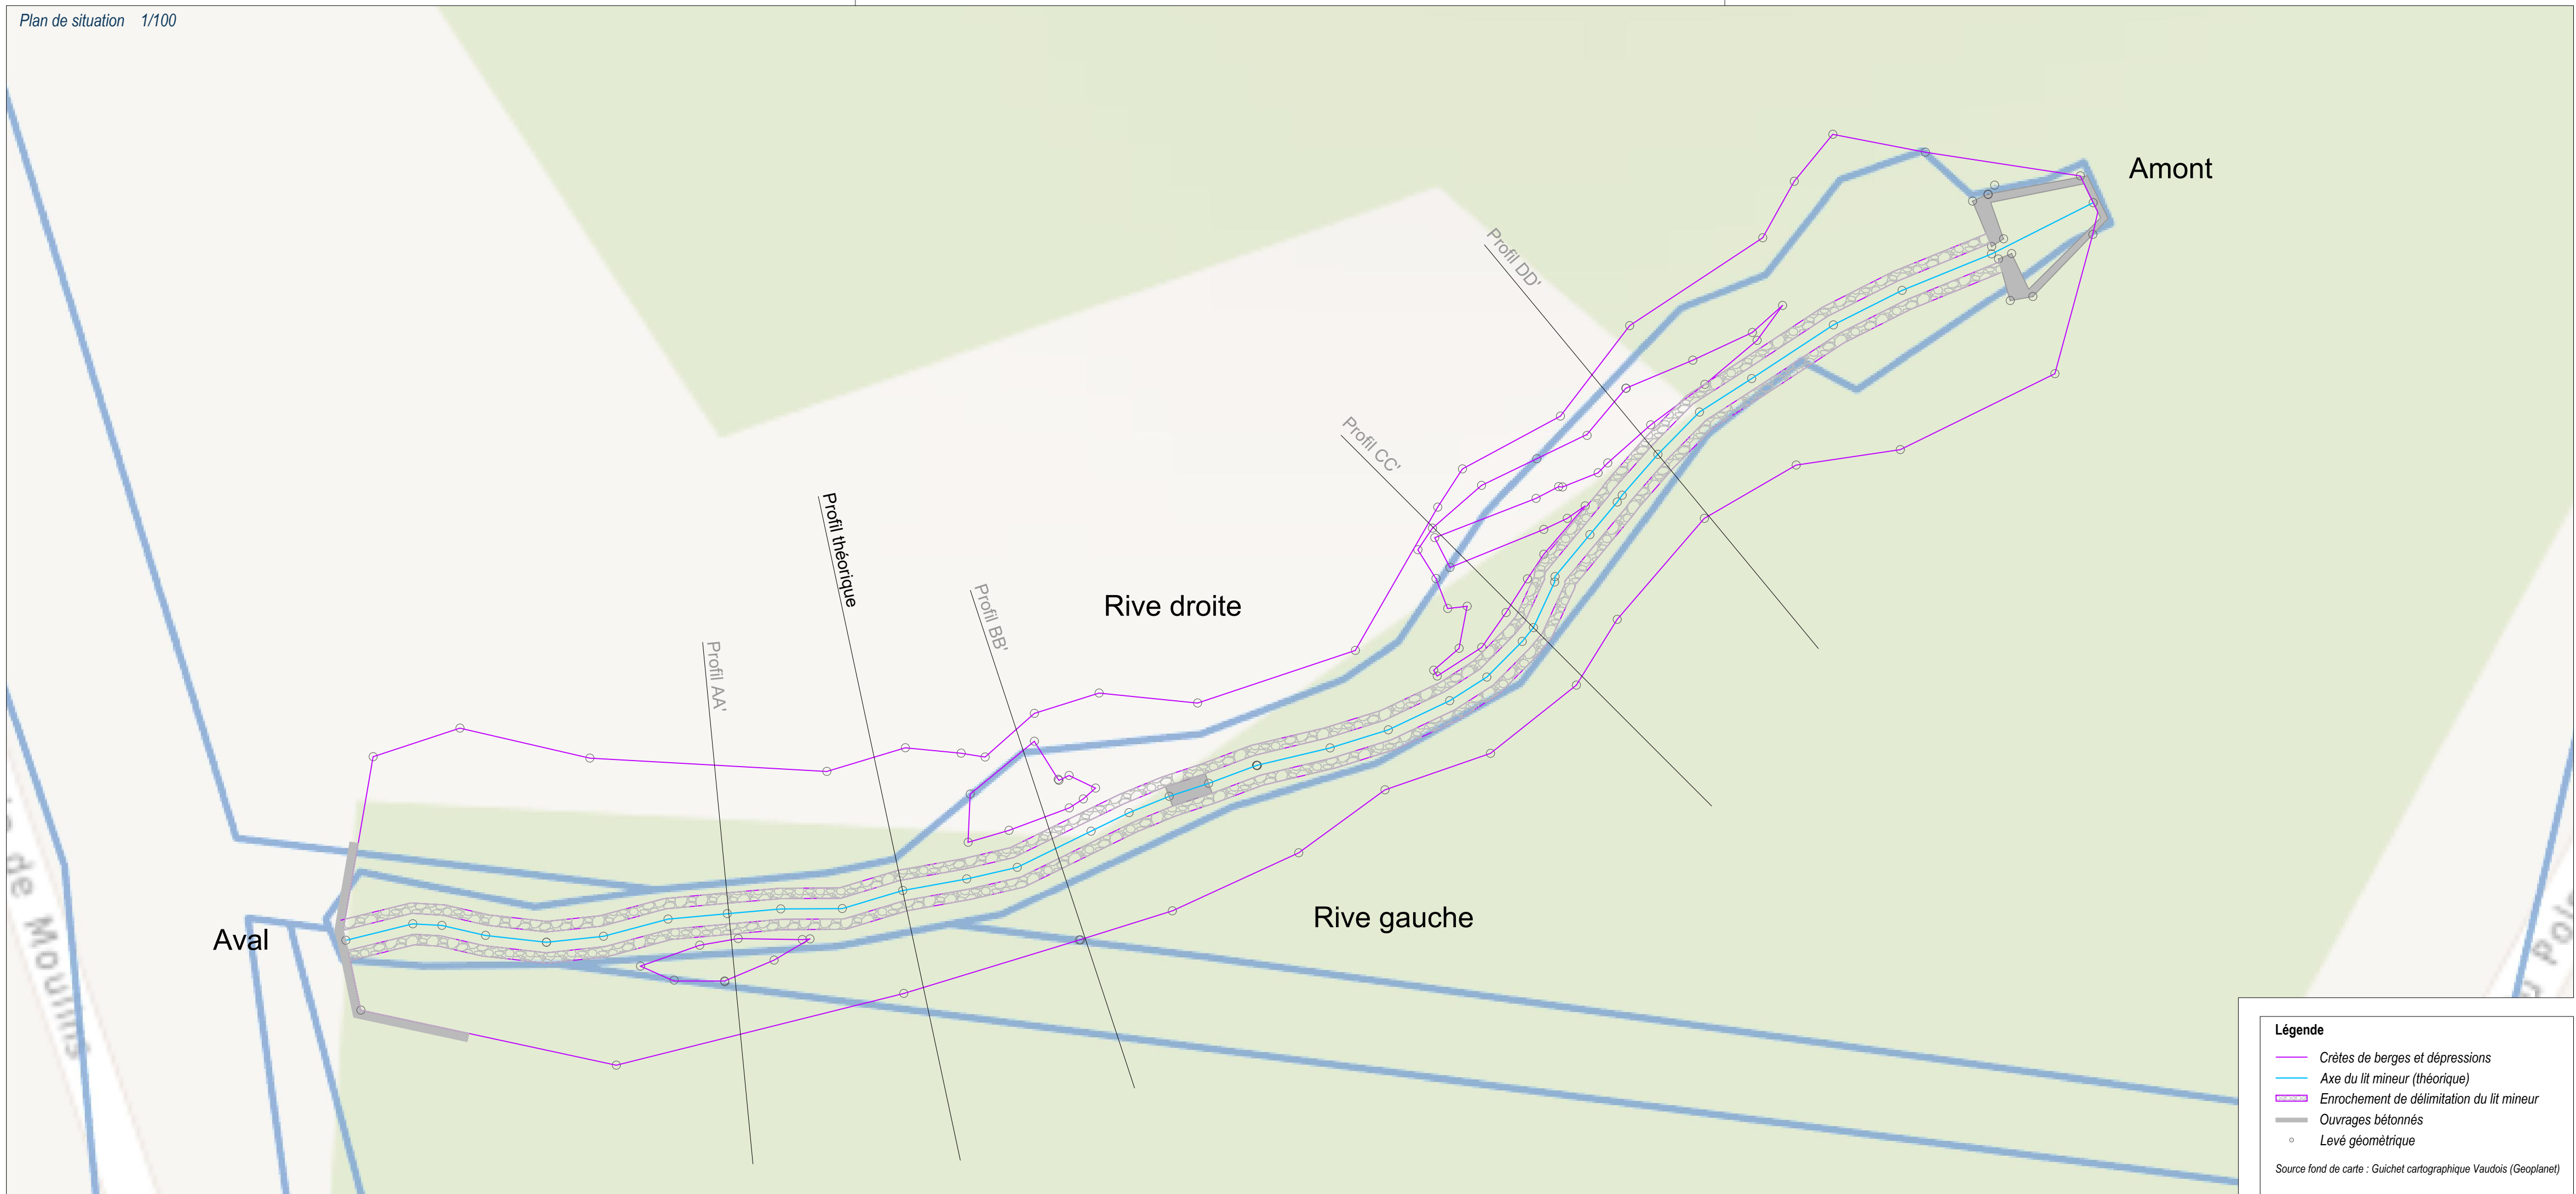
Plan de situation 1/100

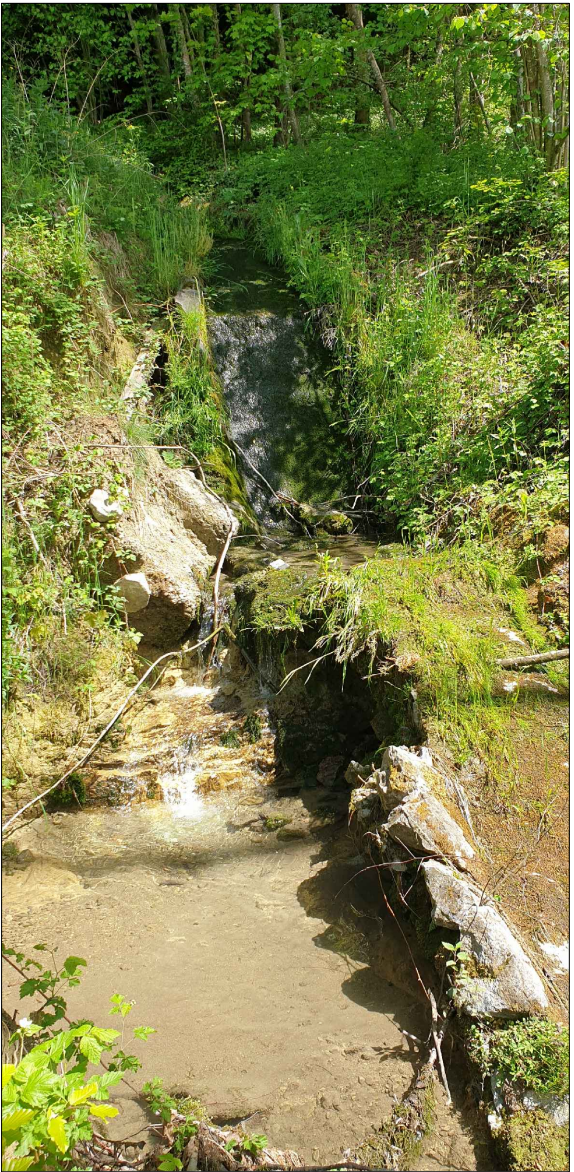
Profil existant BB' 1/50

- déchaussement des enrochements qui délimitent de lit mineur ;
- érosion marquée de la berge en rive droite (partie gauche sur la photo ci-contre) ;
- charriage des matériaux et chargement problématique des collecteurs à l'aval ;
- stagnation d'eau en partie basse dans la dépression créée par l'érosion ;
- déstabilisation du fond de lit et de la berge.

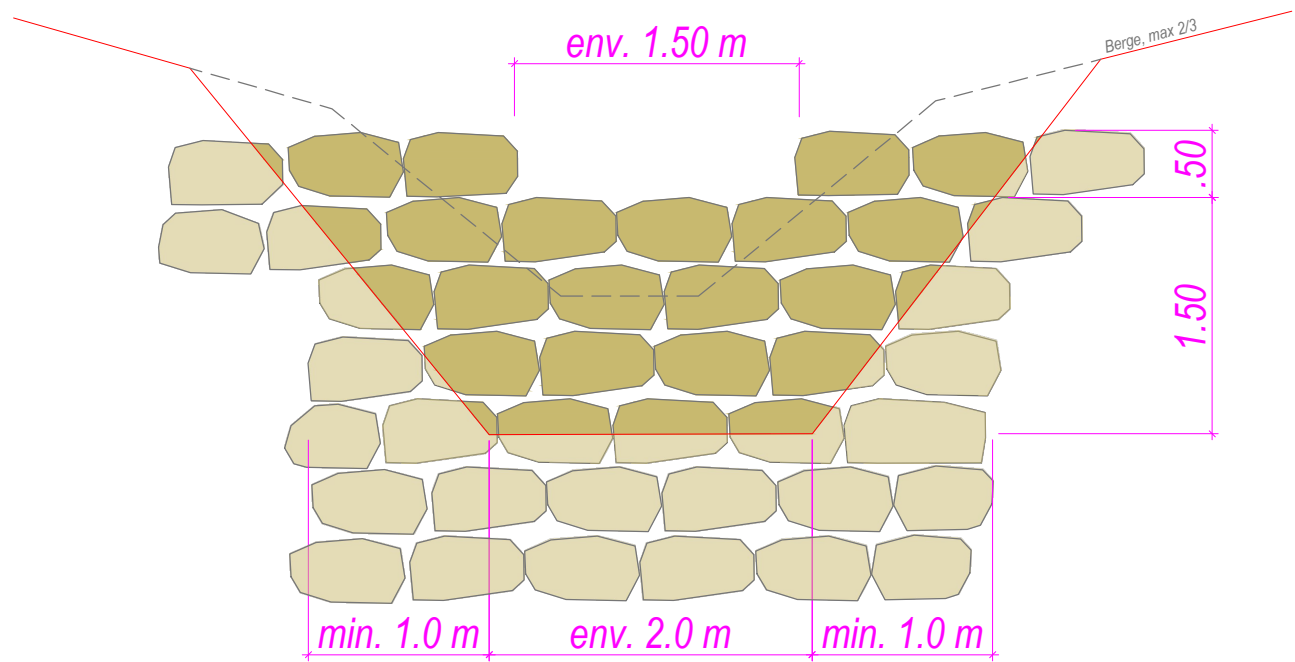
Profil théorique d'un seuil en enrochement (principe de front) 1/50
