Épalinges

Préavis au Conseil communal

Route de Montblesson – Glissement de terrain
décembre 2023 – Phase 1 - Demande d'un crédit de construction

Préavis n° 03/2026 adopté par la Municipalité, le 08.12.2025

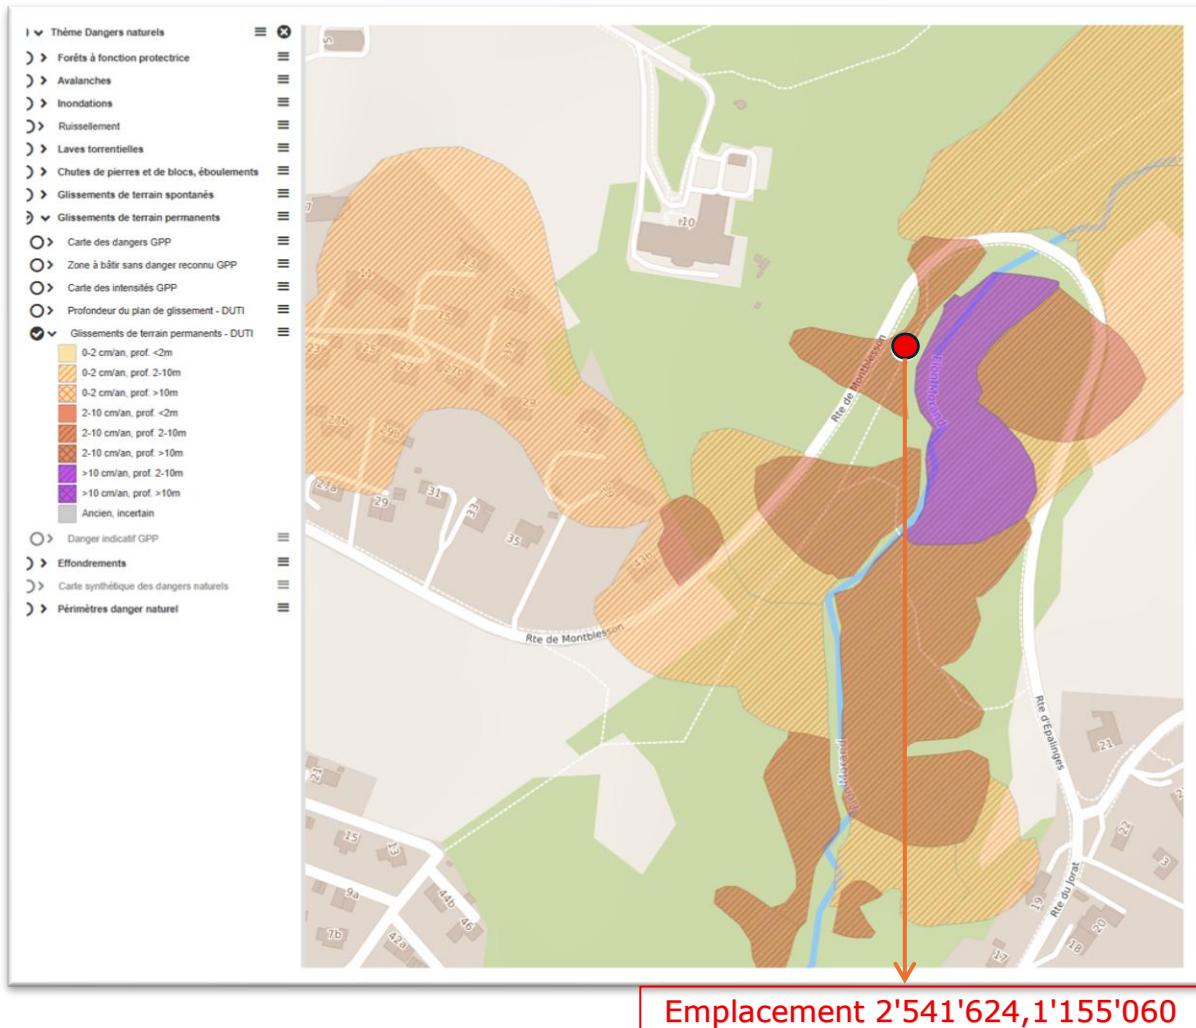
Figure 2 : Cartographie des dangers Guichet Professionnel Vaud

L'analyse des données disponibles indique que l'emplacement se trouve dans une zone critique, caractérisée par des glissements actifs susceptibles de progresser à un rythme jusqu'à à 10 cm/an, affectant des horizons de sol situés entre 2 et 10 mètres de profondeur (zone marron brique).

Emplacement des travaux conformément à la cartographie des dangers naturels cantonale et les glissements de terrain permanents.

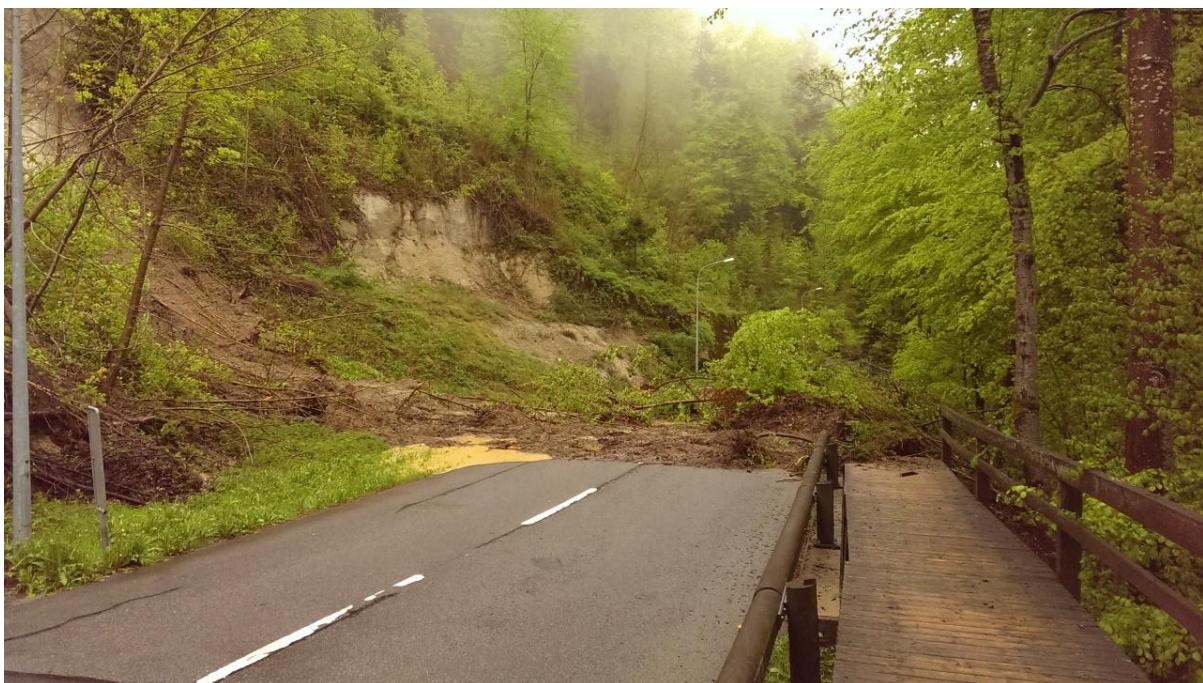
- **Printemps 2004 :** Un premier glissement de terrain survient en amont de la route, provoquant l'effondrement partiel d'un des murs de soutènement situés en tête de talus. En réponse, des travaux de consolidation sont réalisés en 2005, incluant le renforcement des deux murs amont ainsi que la mise en place d'une paroi clouée définitive sur le secteur endommagé.
- **Avril–Mai 2015 :** De fortes précipitations déclenchent plusieurs mouvements de terrain. En amont, un glissement déverse des matériaux sur la chaussée, occasionnant des dégâts à l'estacade piétonne longeant la route. Une fois les déblais évacués et les réparations effectuées, deux ouvrages de protection en billons de bois sont construits en bordure de la route, précisément dans le tronçon situé entre les murs renforcés en 2005.

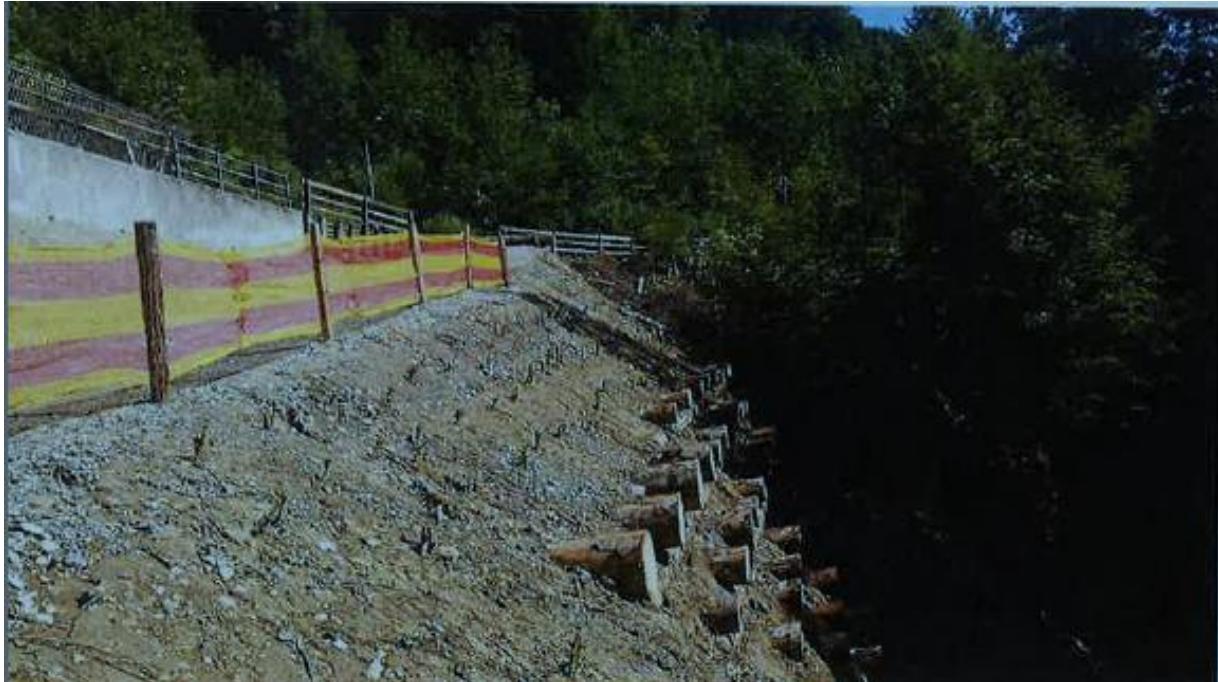
- **Avril 2016 :** Un nouveau glissement se produit cette fois-ci en aval. S'il n'affecte pas la route, il emporte le chemin forestier. Par mesure de précaution face à un risque de progression de la niche d'arrachement vers l'axe routier, un caisson en bois remblayé est édifié au printemps 2017, permettant de reconstituer de façon stable le profil du terrain à cet endroit. Un rapport a été rédigé et envoyé à la Direction générale de l'environnement (DGE), dans lequel il était déjà recommandé, à l'époque, de réaliser une investigation complémentaire à plus au moins court terme.

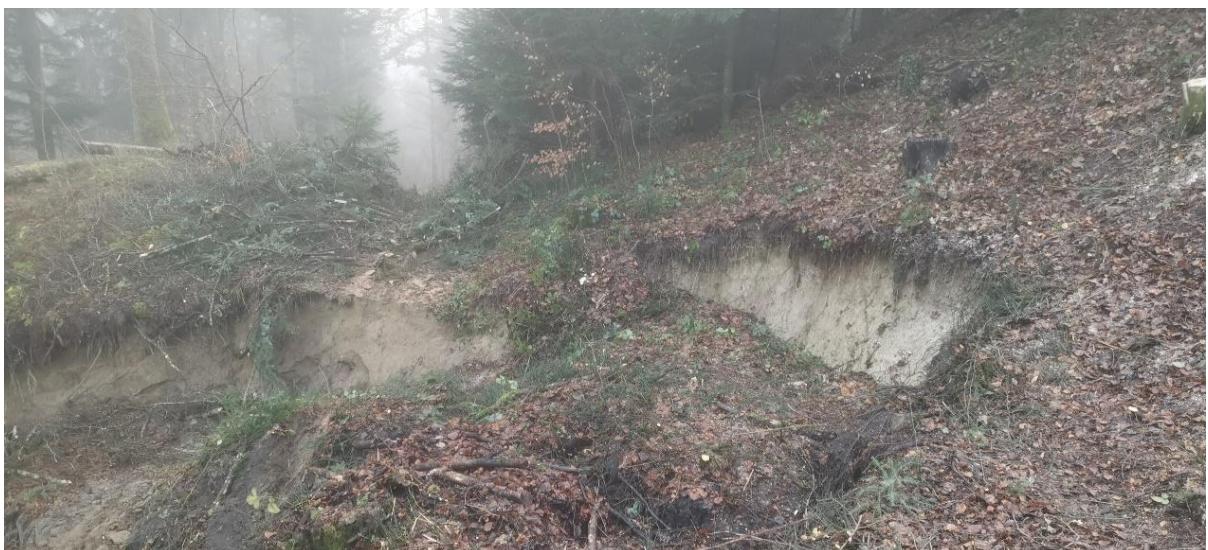
- **Décembre 2023 :** De nouvelles précipitations importantes provoquent un glissement majeur en aval, touchant les parcelles n° 257, 258, 260, 261 et le chemin forestier DP32. La saturation du sol meuble au-dessus de la molasse, conduit à l'entraînement de la masse instable. Celle-ci détruit à nouveau le chemin forestier et vient obstruer partiellement le lit de la rivière en contrebas. Une purge des matériaux est réalisée dans les jours suivants pour dégager les déblais. En mars 2024, une paroi clouée provisoire est installée afin de sécuriser la route et la passerelle piétonne. Cette protection temporaire repose sur un treillis d'armature ancré dans le sol par des clous passifs, consolidant la dernière niche d'arrachement.

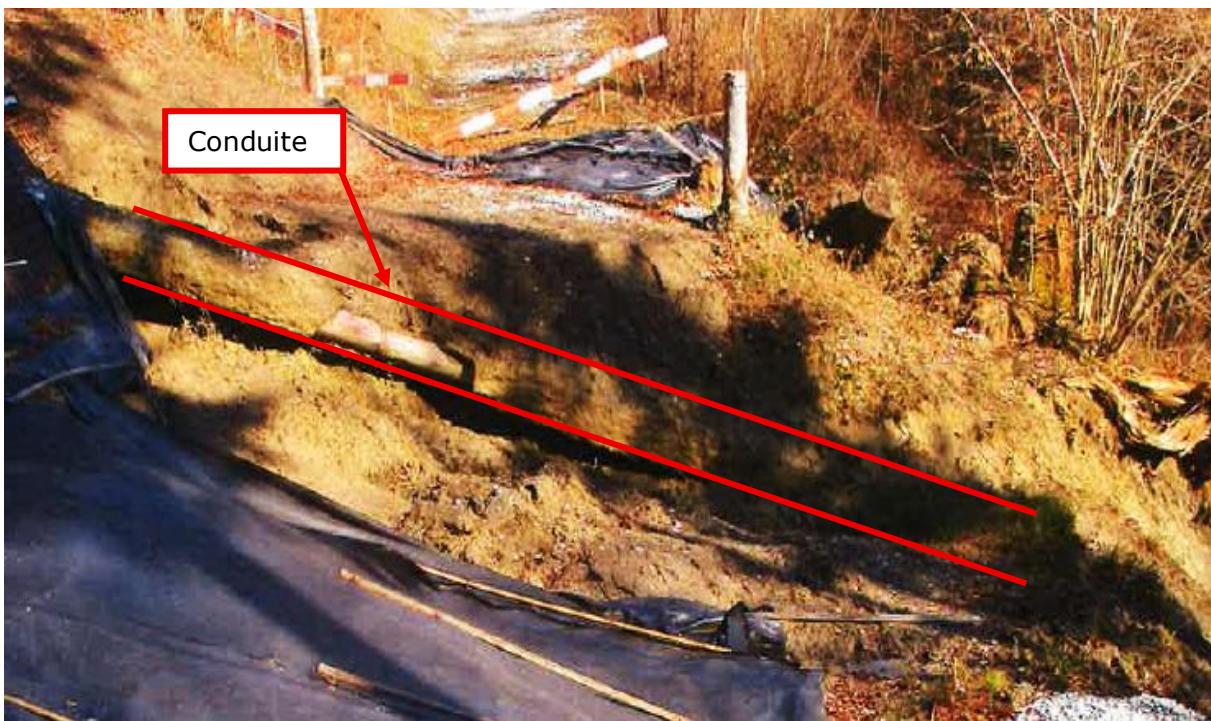
- **Février 2025 :** Un affaissement localisé est constaté sous la conduite d'eaux usées (EU) bétonnée, à l'emplacement de l'ancien chemin resté impraticable depuis le glissement de 2023. Face au risque de rupture de la conduite, une intervention d'urgence est menée, consistant au remblaiement des vides par de la chaille.

La zone située au pied de la paroi clouée provisoire réalisée en 2024 reste instable. Les matériaux laissés en place présentent de mauvaises caractéristiques géotechniques perdant cohésion sous l'effet de l'eau. Une déformation a déjà provoqué l'affouillement de la conduite d'eaux usées (EU) en 2025.

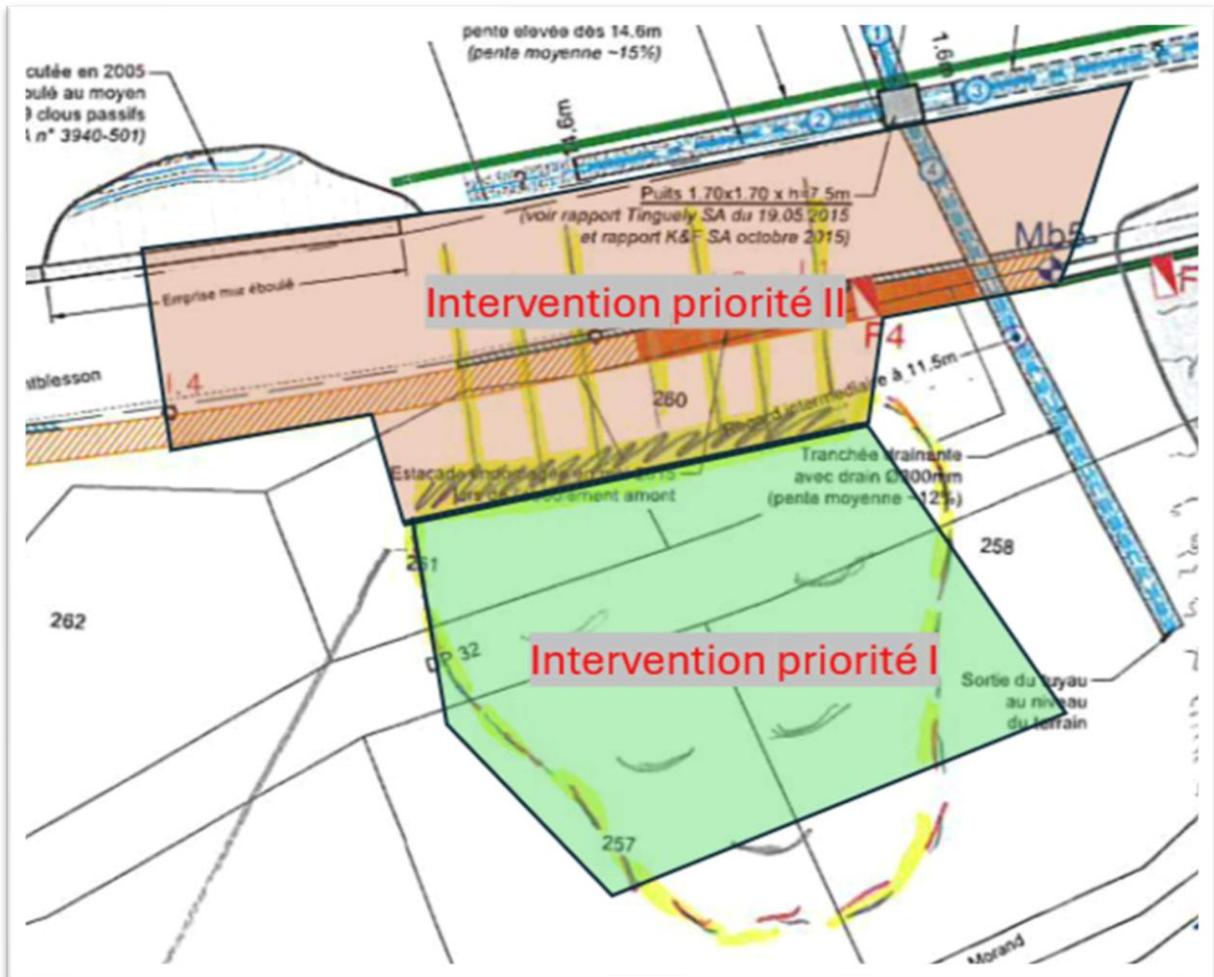
Figure 3 : Zones de priorisation des travaux

Travaux priorité 1 – Secteur aval du chemin forestier (DP32) – Mesure prioritaire

L'objectif immédiat est de limiter l'aggravation des effets du glissement de terrain survenu en 2023, notamment en empêchant un affouillement de la paroi clouée provisoire installée en 2024. Pour cela, une paroi gunitée et un caisson en bois seront mis en place à l'aval, ainsi qu'un remblayage avec des matériaux aux propriétés géotechniques renforcées. Le terrain après travaux sera végétalisé de façon à assurer la stabilité de sa surface.

Travaux priorité 2 -Secteur amont entre le chemin forestier et la route communale (DP31)

À la suite des travaux de priorité 1, en fonction des résultats obtenus, il n'est pas exclu qu'une nouvelle étape de travaux soit nécessaire.

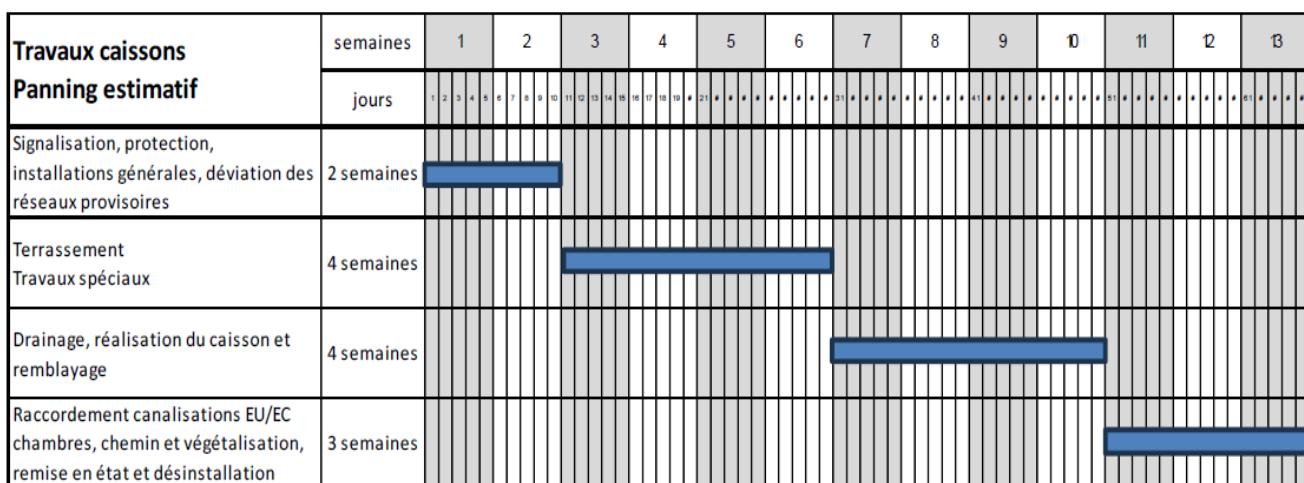
Figure 4 – Planning des travaux

Un planning estimatif de ces travaux est donné ci-après et permet d'estimer treize semaines de travaux (env. trois mois) :

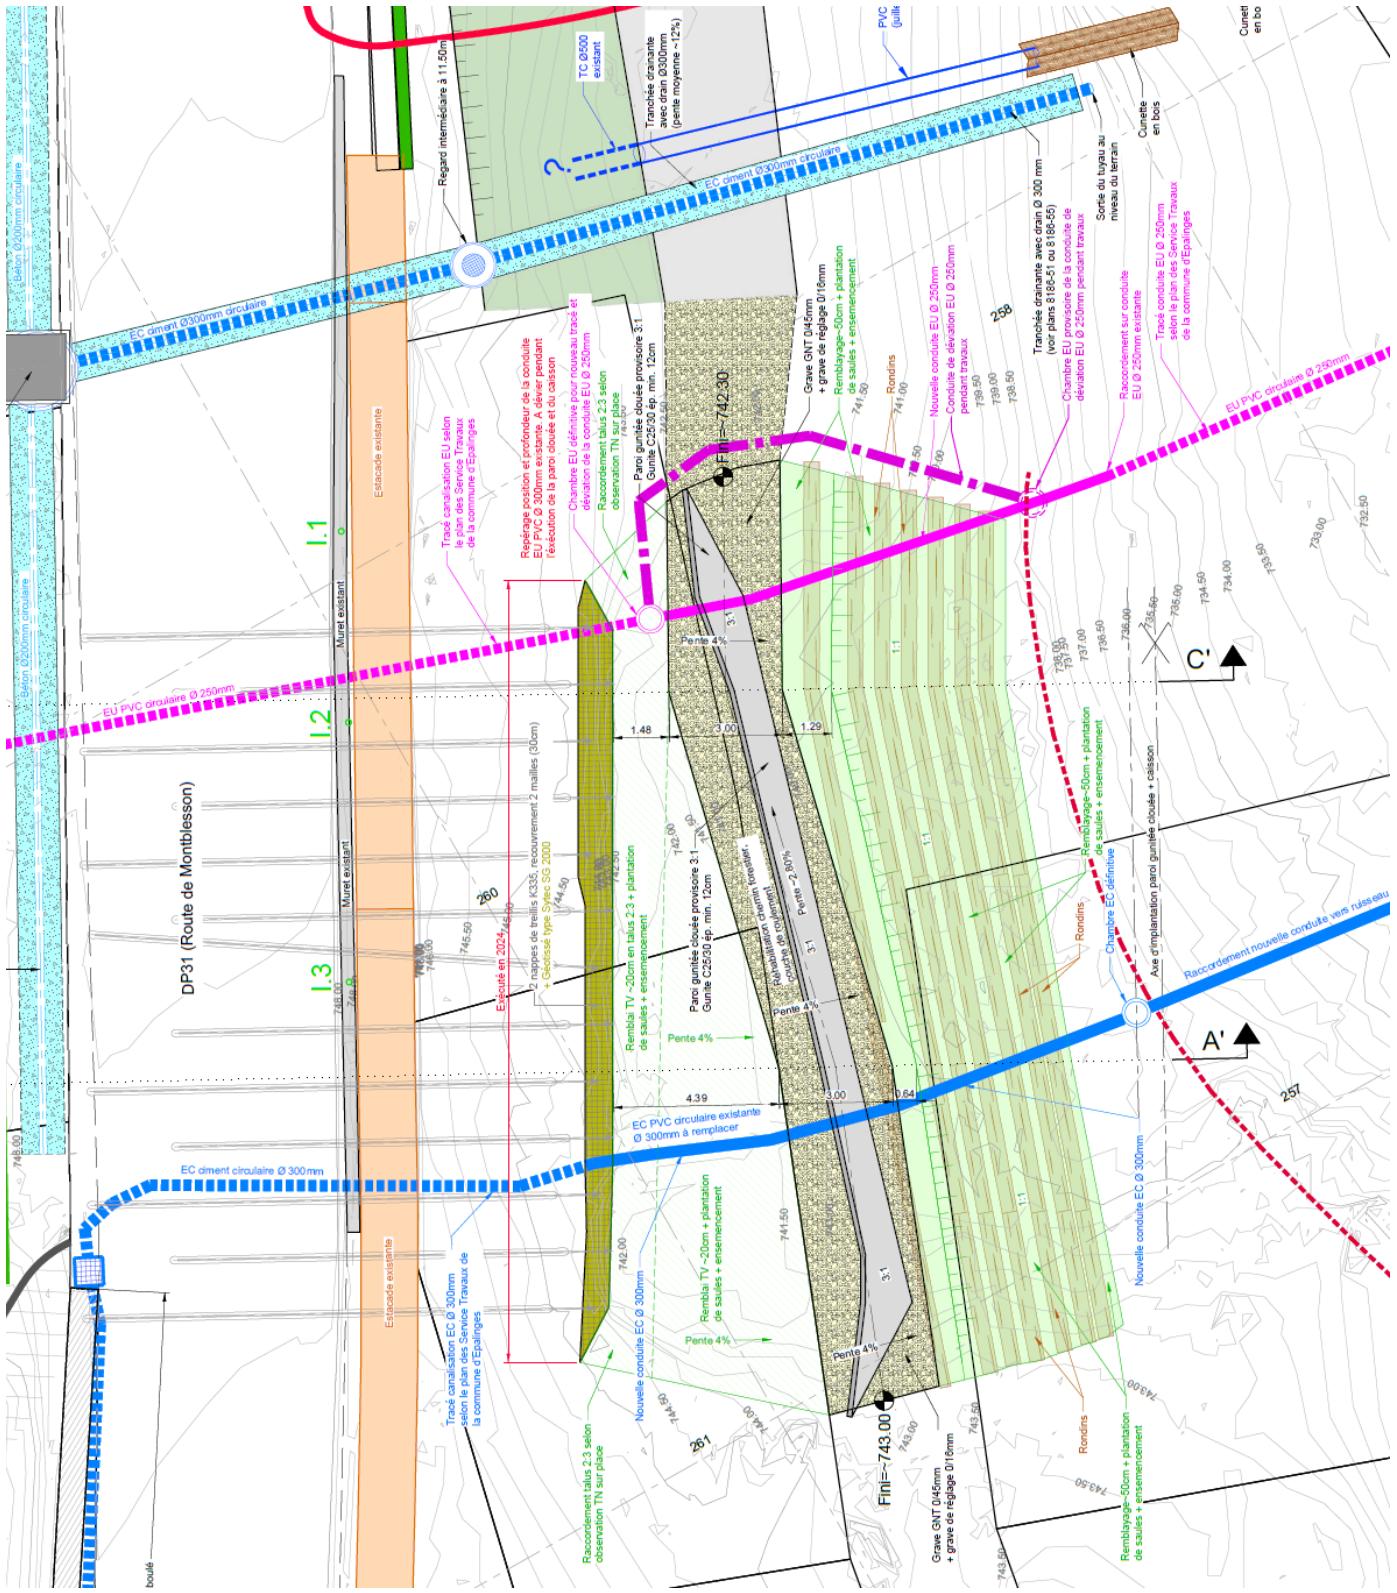
PLAN DE SITUATION

Plan de situation en annexe (vue en plan) - Montre la disposition des clous, la paroi provisoire, le tracé de la conduite EU, les lignes de plantation, les chemins existants, ainsi que les limites d'emprise.

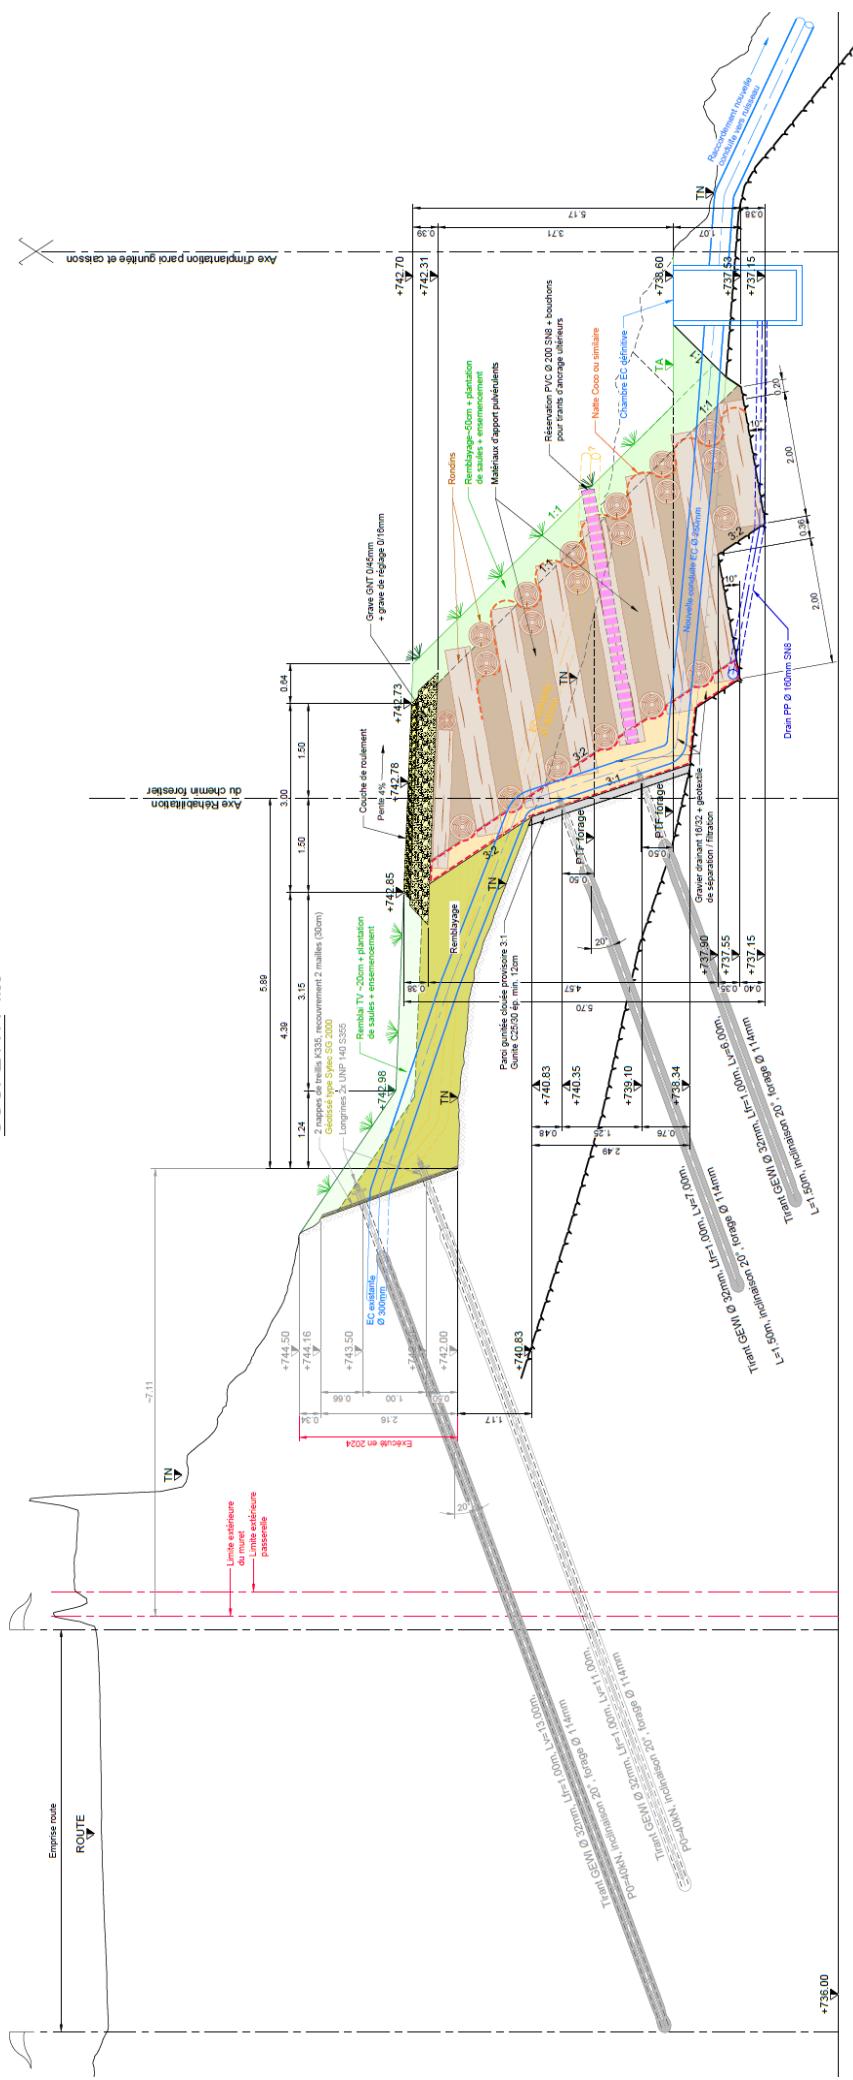
COUPE A-A' 1:50

Plans de coupe en annexe - Détaille les strates de l'ouvrage, les matériaux utilisés, les niveaux altimétriques, les réservations techniques et la superposition des éléments bois / végétalisation.

- **Construction d'une paroi gunitée clouée et terrassement par étapes jusqu'au niveau de fondation** – Une paroi clouée est mise en œuvre afin de permettre le terrassement progressif jusqu'à la molasse saine en toute sécurité. Elle est constituée de clous en acier type GEWI Ø32 mm, ancrés à 20° d'inclinaison, de longueurs variables (6 à 13 m), et d'un béton projeté (gunité C25/30, ép. min. 12 cm) renforcé par treillis sur toute la hauteur. Le terrassement est ensuite réalisé par couches successives jusqu'à la molasse, identifiée à la cote +737.15, facilitant la mise en place des ancrages ;

- Construction d'un caisson en bois avec remblayage contrôlé** - Un caisson est construit à l'aide de rondins en bois (bois local ou régional), empilés en couches inclinées. Les matériaux d'apport seront compactés par couches au fur et à mesure de la construction du caisson. Une couche filtrante de gravier 16/32 et du géotextile de séparation, sera mise en place à l'arrière du caisson et l'évacuation des eaux faites par un tuyau de Ø160 mm au fond de celui-ci ;
